З ДОСВІДУ КОНСЕРВАЦІЙНО-РЕСТАВРАЦІЙНИХ РОБІТ У НАЦІОНАЛЬНОМУ ІСТОРИКО-АРХЕОЛОГІЧНОМУ ЗАПОВІДНИКУ «ОЛЬВІЯ» НАН УКРАЇНИ

У статті подано короткий огляд основних консерваційних заходів, спрямованих на музеєфікацію залишків античних споруд, що були здійснені в Ольвії та на о. Березань протягом останніх років.

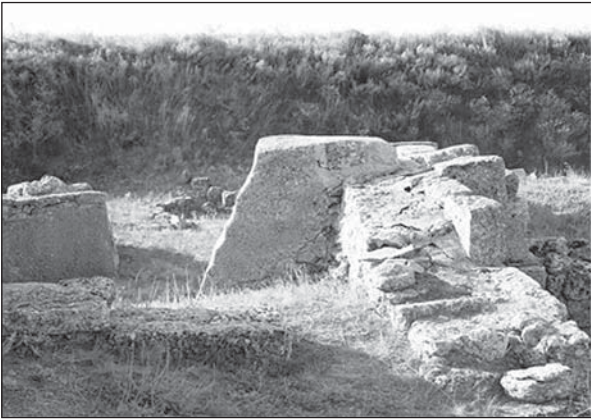
Рис. 1. Будинок на ділянці А — приклад консервації 1960-х рр.

Частина відкритих об'єктів, що пережила декілька воєнних лихоліть та руйнувань, була частково відновлена в 1960-ті рр. за допомогою контрфорсів із каменю та цементного облицювання, які підтримували мурування, що випиралося під тиском маси ґрунту (рис. 1) й першим втрачало свою експозиційну привабливість. Досвід його поступової заміни шляхом повного або часткового перемуровування стін на основі нового, спеціально приготованого розчину та макетування в натуральний розмір зруйнованих залишків або тих, у конструкції

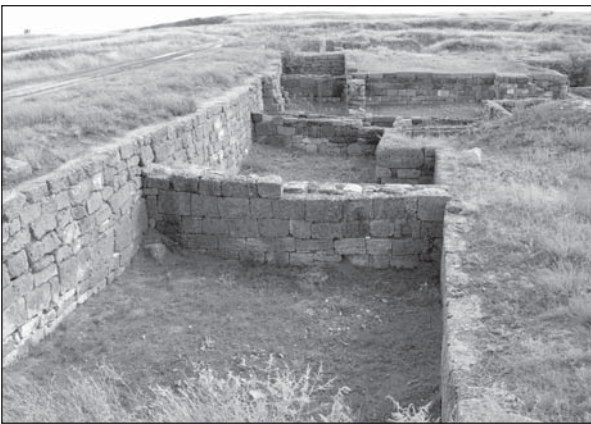
Рис. 2. Підвали Західного торговельного ряду на ольвійській агорі

яких був відсутній камінь, виявився цілком позитивним (див. детал.: Беляєв, Кудренко 1994, с. 103—104). Окрім того, мурування піднімалося на певну висоту (проте не вище від максимально збереженого на момент розкопок), відновлювалися дверні коробки, вікна в підвальних приміщеннях, докладалися розбиті або втрачені фрагменти вимощення, обрамлення цистерн у подвір'ях, сходи в підвальних приміщеннях. У роботах використано автентичний оброблений камінь, що походить із розкопок (часто — той, що випав із стін), без застосування сучасного матеріалу, який дисонував би у фасадах мурування. Таким чином було законсервовано низку об'єктів і будівельних комплексів, яким повернуто початковий вигляд, зафіксований на момент розкопок. Практичним досвідом установлено, що в умовах під відкритим небом подібні роботи слід повторювати з періодичністю до 25 років (Крижицький 2001, с. 32). Це, перш за все, стосується будинків, відкритих у Нижньому та Верхньому містах (рис. 2; 3), в яких підновлено або відтворено, відповідно до пла-

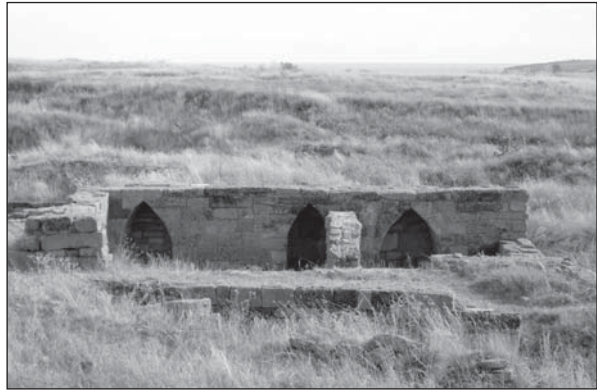
Рис. 3. Стіна з нішами будинку «жерця Агрота» в Центральному кварталі

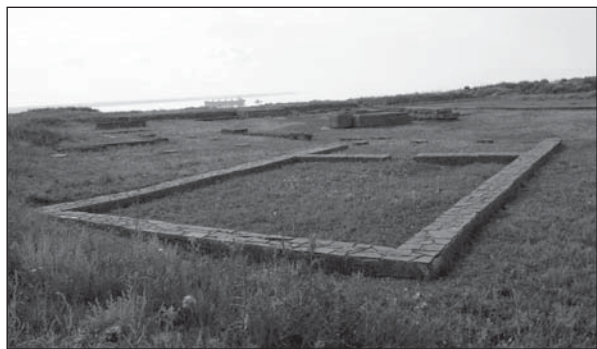
Рис. 4. Храм Зевса на Східному теменосі — приклад макетування плану

Окрім відновлення фундаментних рядів мурування, які хоча й частково, але все ж таки збереглися, роботи з консервації велися і на будівлях, які повністю втратили кам'яне мурування. Так, якщо на кінець 1970-х рр. для відтворення плану таких споруд використовувалися повномасштабні макети фундаментів із сучасних матеріалів (храми Аполлона Дельфінія й Зевса, а також Велика стоя на Східному теменосі (рис. 4), то під час музеєфікації храму Аполлона Лікаря на Західному теменосі було застосовано інший метод. Стародавні вибірки кам'яного мурування засипано відпрацьо-

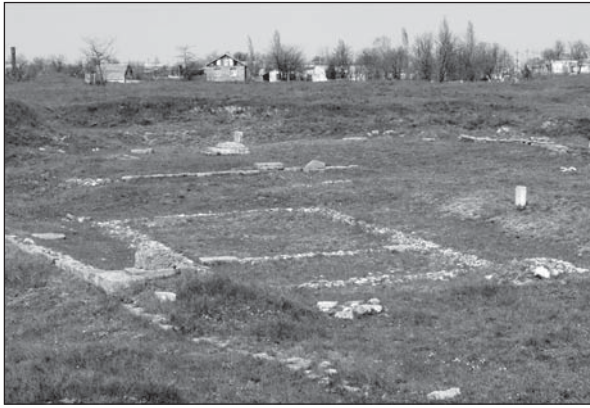
Рис. 5. Храм Аполлона Лікаря на Західному теменосі — приклад експонування плану за допомогою черепків

ваними керамічними фрагментами так, щоб повністю відтворити план храму (рис. 5). Щорічно ділянка теменосу підновлюється саме в такому вигляді й це не потребує додаткових фінансових або фізичних витрат.

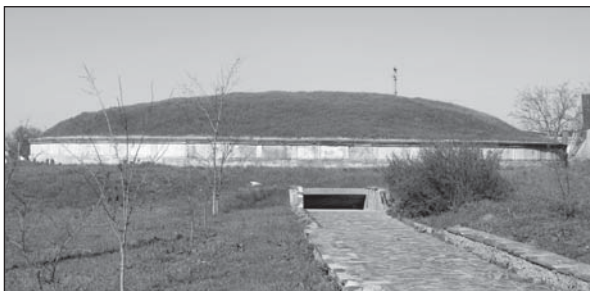
Рис. 6. Курган Єврисивія та Арети — реконструкція крепіді та насипу

Окремо слід згадати реставрацію крепіді навколо кургану зі склепом Єврисивія та Арети II ст. н.е. Реставраційним роботам за спеціально розробленим проектом передували додаткові археологічні дослідження по трасі крепіді з метою виявлення стародавніх фундаментів та вивчення їхнього стану, а також наукове

обґрунтування доцільності проведення таких робіт із включенням збережених автентичних каменів крепіді до реконструйованого мурування. Відтворений комплекс кургану включав крепіду, частково відновлений земляний насип та вхід із сучасних матеріалів (Крыжицкий 2005, с. 425 сл.). Зараз він є однією з візитівок НІАЗ «Ольвія» та складає невід'ємну частину його історичного ландшафту (рис. 6).

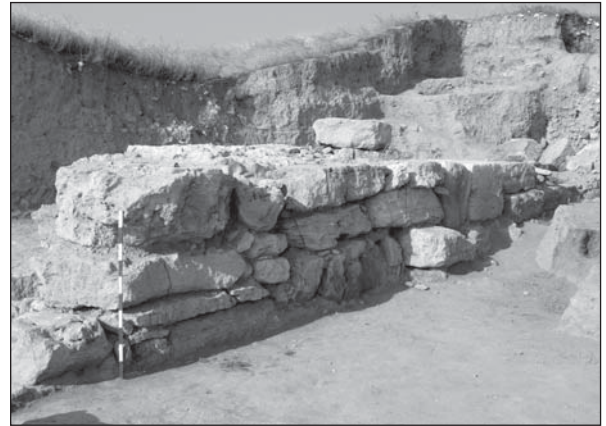
Рис. 7. Оборонний мур північної стіни римської цитаделі. Розкопки Д.М. Хмелевського, наукове керівництво С.Д. Крижицького

ни втрати свого експозиційного вигляду. Перш за все, це стосується комплексу споруд північного оборонного муру римської цитаделі, який був досліджений у першій чверті ХХ ст. і викликає значний історико-культурний інтерес (Крижицький 2004а, с. 137 сл.). За декілька років тут прибрано масиви відпрацьованого ґрунту, що спливав у розкопи, повторно розчищено частину ворітного проїзду, уточнено план будівельного комплексу т.зв. «казарми», яку було прибудовано до стіни, та законсервовано її фундаменти. Окрім того, виявилось, що для подальшої консервації унікального оборонного комплексу необхідно продовжити дослідження куртини на захід від воріт (рис. 7) по трасі новітньої вибірки каменю. Нову частину міського оборонного муру, з огляду на її збереженість, також доцільно долучити до експонування просто неба (Крижицький, Хмельевський, Буйських 2014, с. 193—194).

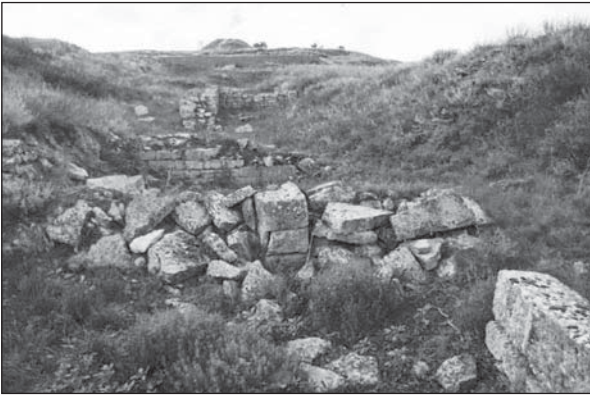
Рис. 9. Східний торговельний ряд. Загальний вигляд із півдня станом на 2013 р., до проведення консерваційних заходів

щень, подекуди зникло мурування поперечних стін, а загальний незадовільний стан об'єкта доповнила маса землі, яка напливла з високих бортів розкопу до приміщення та на залишки мурування (рис. 9).

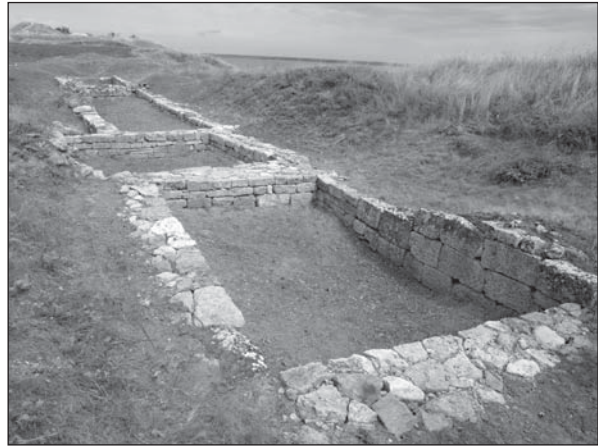
Рис. 10. Східний торговельний ряд. Загальний вигляд з півдня станом на 2015 р., після закінчення консерваційних заходів

Тому заходи для консервації й часткової реставрації мурування приміщень Східного торговельного ряду проводилися відповідно до методики, що застосовується впродовж останніх двадцяти років проведення подібних робіт на території Ольвії та добре зарекомендувала себе в місцевих умовах. За основу було прийнято метод сухого мурування з додатковою (механічною) обробкою чолової поверхні, щоб підняти камені та забутувати дрібним бутом внутрішню частину мурування, використовуючи сучасний розчин (Біляев 2001, с. 24). Ураховано також методичні рекомендації щодо відтворення автентичного планування найранішого будівельного періоду, який становить найбільший інтерес із точки зору реалізації первинного задуму архітектора, для правильного бачення не лише конкретної споруди, а й будівельного ансамблю (Крыжицкий 2004, с. 210). У результаті впродовж двох років було музеєфіковано чотири приміщення (рис. 10).

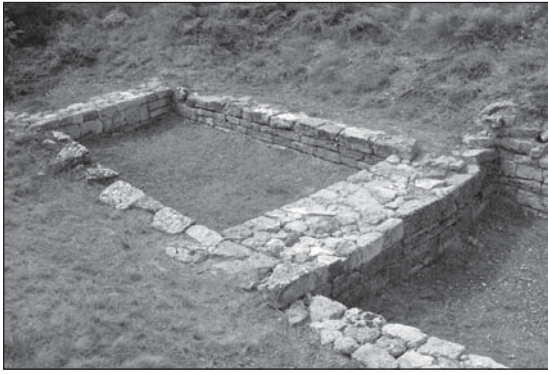
Рис. 11. Південне приміщення Східного торговельного ряду

Роботи почали проводити з південного приміщення, в якому від мурування *in situ* лишилося декілька каменів. У результаті було відтворено по два-три ряди мурування в усіх чотирьох стінах, внутрішнє забутовування покладено на розчині, збережено автентичну частину східної стіни. Північна стіна має довжину 3,0 м, висоту — 0,45 м, ширину — 1,07 м; відповідні розміри південної стіни становлять: 2,7 м, 0,4 м та 0,6 м; виміри західної стіни: 5,4 м, 0,5 м та 0,6 м. У східній стіні довжина відтвореної частини становить 2,7 м, висота — 10,5 м, ширина — 0,4 м (рис. 11).

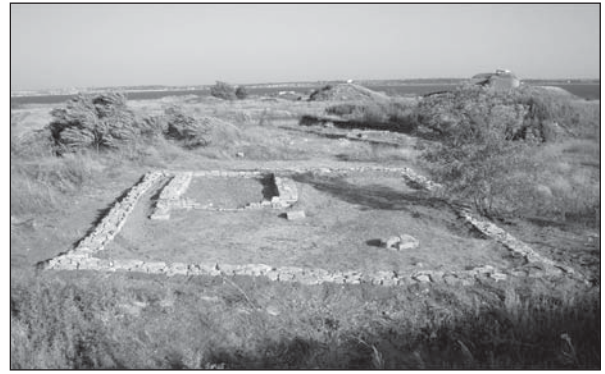
Рис. 12. Теменос Афродіти в Борисфені станом на 2014 р., після закінчення консерваційних заходів

споруд повністю відкрито в 1987 р. За час, що минув, частково було зруйноване фундаментне та наземне мурування храму та огорожі, викришилося глиняне забутовування вівтаря. У результаті консерваційних заходів було докладено два ряди двофасадного мурування північної стіни храму, завдовжки 4,5 м, заввишки 0,4 м та завширшки 0,6 м. За цією системою було викладено зруйновану південну стіну. Східну й західну стіни наосу законсервовано до висоти 0,3 м, відновлено зруйновані анти — на торцеві стіни встановлено пласкі прямокутні плити (розміри: 0,5 × 0,3 м та 0,5 × 0,5 м, відповідно). Також відновлено огорожу, а плити вівтаря скріплено розчином (рис. 12).

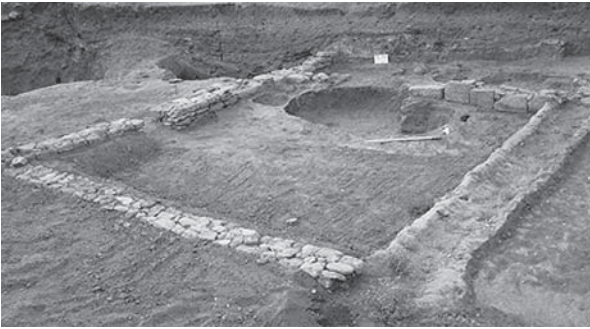
Рис. 13. Комплекс громадського (?) призначення в Борисфені станом на 2014 р., після закінчення консерваційних заходів

кам'яних цоколях. У ранньому будівельному періоді споруда складалася з одного прямокутного в плані приміщення, розмірами близько 6,0 × 4,0 м, розташовувалася на розі кварталу та виходила на повздовжню й поперечну вулиці. Після пожежі до його південно-західної стіни в повздовжньому напрямку було прибудовано стіну-огорожу Г-подібної форми, що оперезала подвір'я. У центрі подвір'я обладнано квадратний глинобитний вівтар (Крутілов, Смирнов, Бодаренко 2013, с. 265), що дало підстави для міркувань про неординарність споруди. Функціональне призначення будівлі ще до кінця не з'ясовано, проте, зважаючи на особливості планувальної структури, очевидно, воно мало нежитловий характер. Тому для консервації споруд на ділянці було вибрано саме ці завдяки збереженості їхніх кам'яних цоколів (рис. 12).

У приміщенні першого будівельного періоду було ліквідовано пролом завширшки 1,5 м в муруванні, завдовжки — 5,7 м, додано два фасадних ряди, скріплено розчином. В іншому муруванні, завдовжки 2,2 м, збереглося п'ять каменів, а його північно-східний кут виявився зруйнованим. Цей кут було доповнено камінням із розкопу. Подібним чином доповнено втрачені ряди іншого мурування приміщення й практично наново викладено два ряди фундаментної траншеї для збереження плану будівлі. Спочатку витягнуто забутовування, після чого обидві стіни з внутрішнього боку скріплено розчином. Потім стіни знову забутовано й скріплено розчином. Довжина відновленого ряду мурування фундаменту становить 5,7 м, ширина — 0,5 м, висота — 0,3 м. Також позначено реконструйоване місце входу. Окрім того, для запобігання осіданню ґрунту щільно засипано всі заглиблення всередині двору, навколо вівтаря. Таким чином, законсервовані об'єкти було додано до екскурсійного маршруту на острові.
